写真でたどる鉄道と地域の変遷

元神田馬場百年

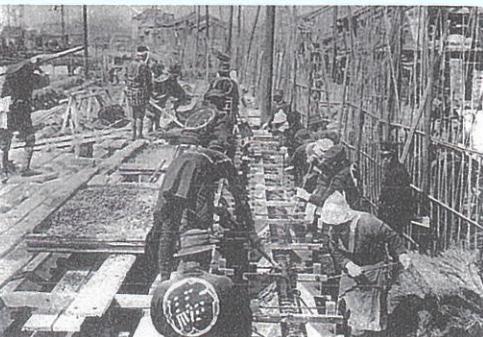
建設用地内の鉄筋コンクリート杭製造現場。杭は地盤により約5.7mから15mのものが使われた。(資料8)

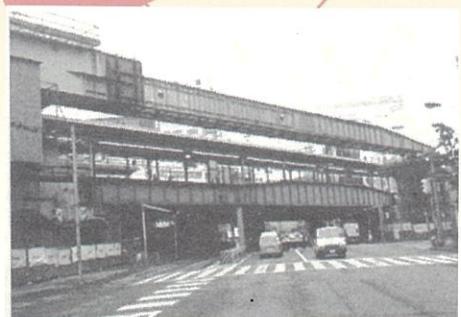
平成2年(1990) 神田駅東口付近での新幹線用橋桁工事の様子。
これにより昭和31年(1956)に開設された列車線(留置線)は解体され、新しい橋脚は、上部に継ぎ足せる構造で建設された。(資料32)

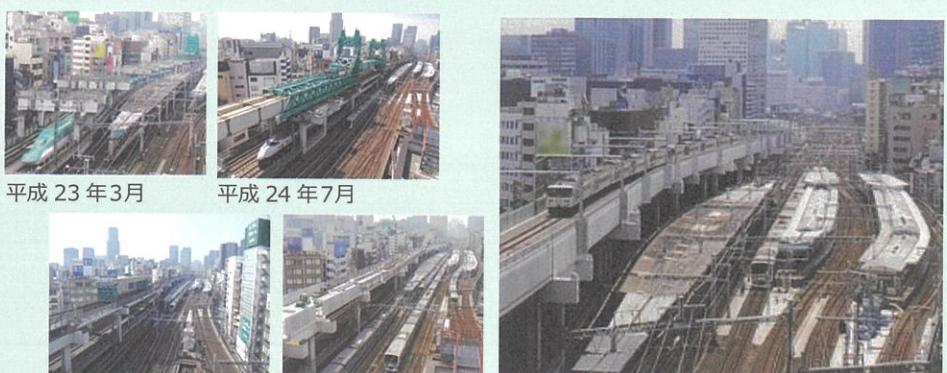
平成 23 年 3 月 平成 24 年 7 月
平成 25 年 4 月 平成 25 年 8 月 平成 26 年 (2014) 8 月

新幹線の上に高架橋の桁を縦断的に設置するための「桁架設機(けたかせつき)」全長210m、重さ1700tの巨大な機械が使用された。写真は平成24年(2012)3月、最大の橋桁となった神田大通り上で57mの鋼桁を設置しているときの様子。この他にも、43mの鋼桁、20~39mのPCコンクリート桁17本を架設するために使用された。(資料33)
